L'incident de Fukushima Daiichi

1. Conception de l'installation
2. Progression de l'accident
3. Rejets radioactifs
4. Piscines de désactivation
5. Sources d'information

Matthias Braun
PEPA4-G, AREVA–NP GmbH
Matthias.Braun@AREVA.com

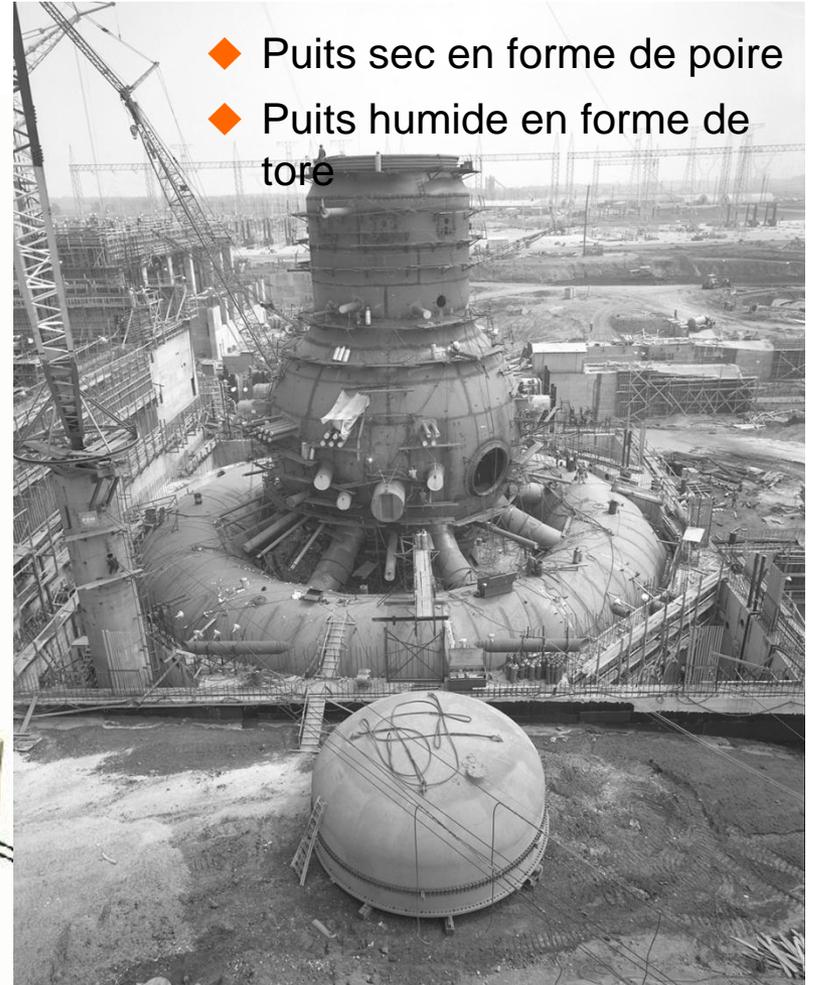
► Enceinte de confinement

- ◆ Puits sec en forme de poire
- ◆ Puits humide en forme de tore

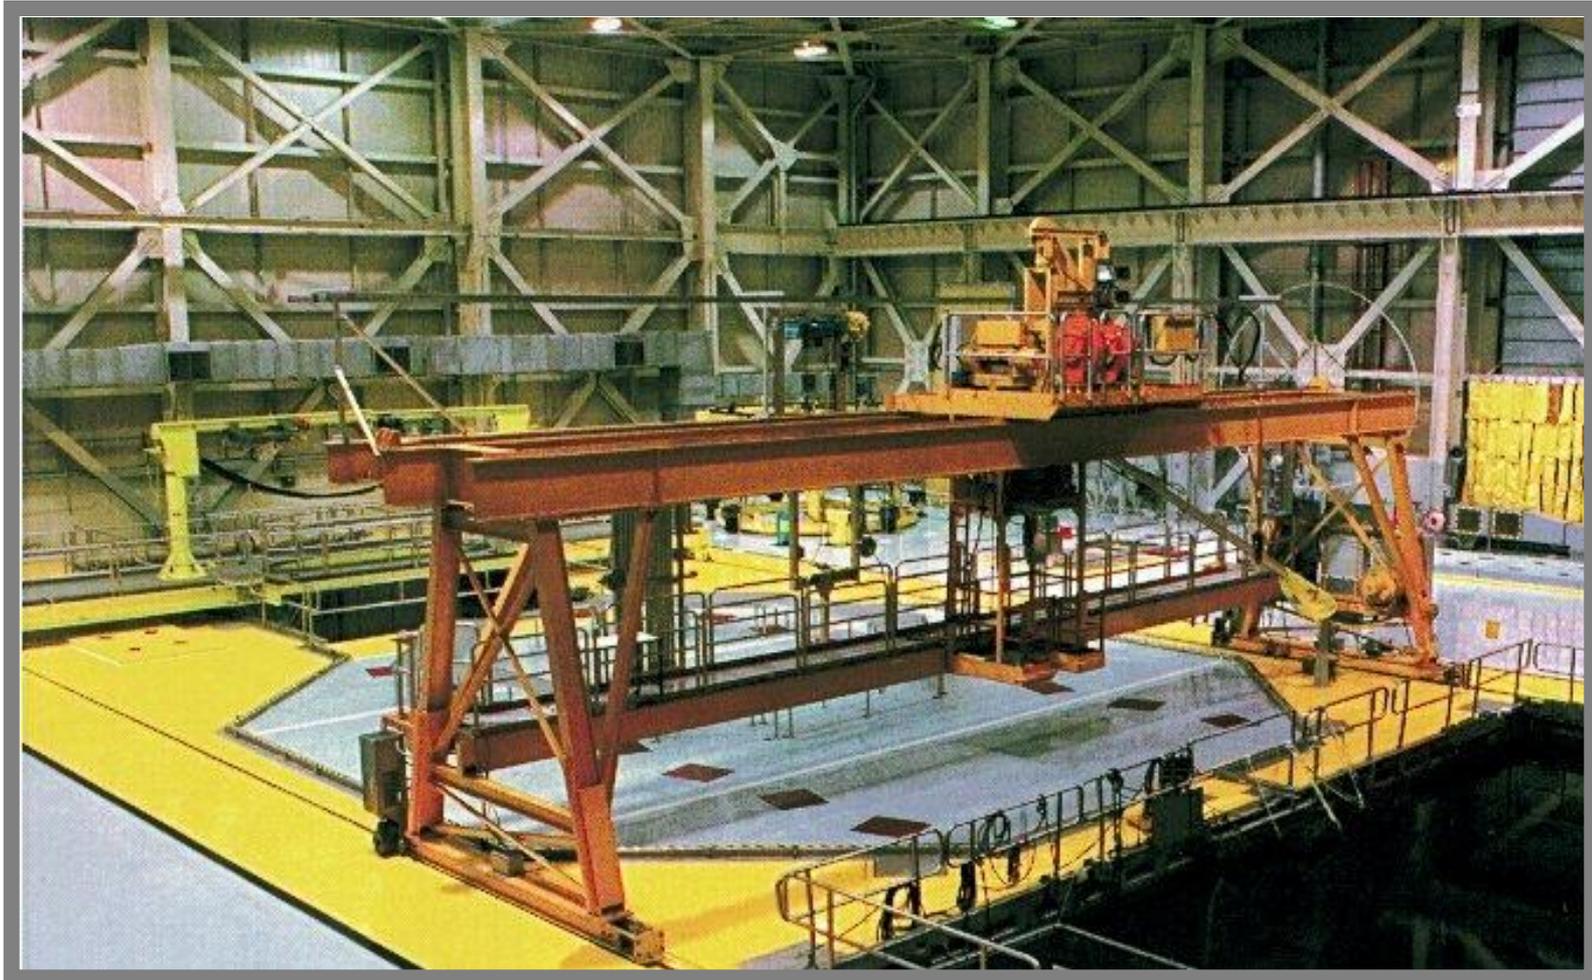
► Plancher de service

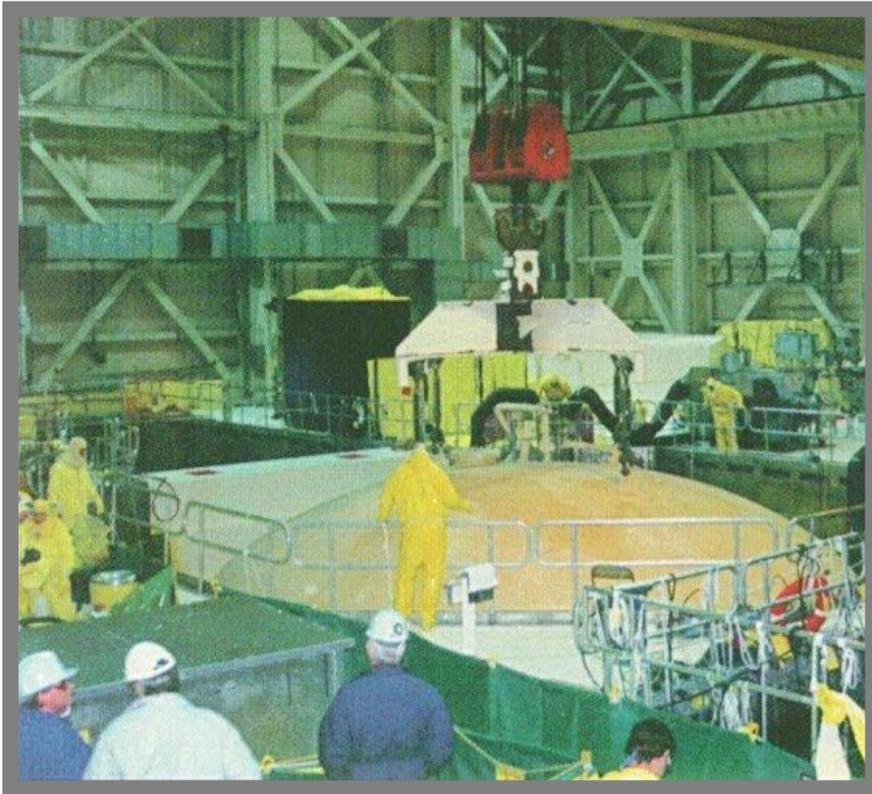
- ▶ Manutention de la coupole de fermeture de l'enceinte de confinement

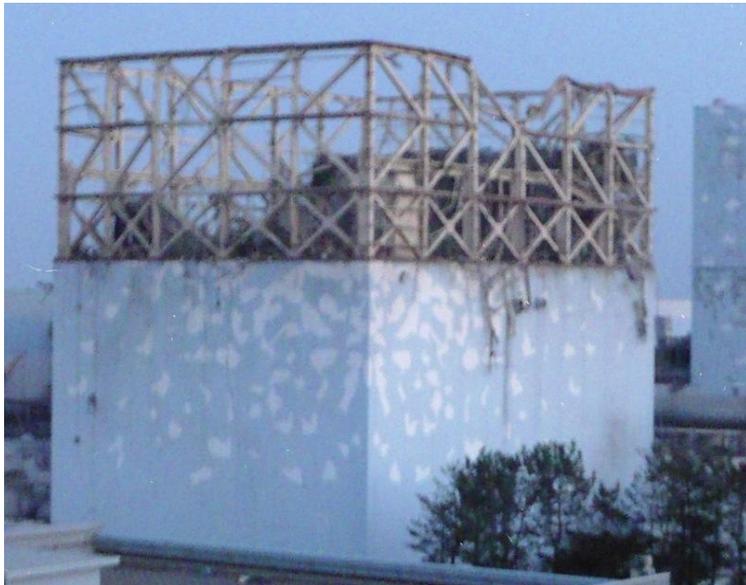
▶ Tranches 1 et 3

- ◆ L'hydrogène brûle au niveau du plancher de service du réacteur
- ◆ Destruction du bardage
- ◆ La bâtiment en béton renforcé semble intact
- ◆ Spectaculaire mais impact sûreté faible

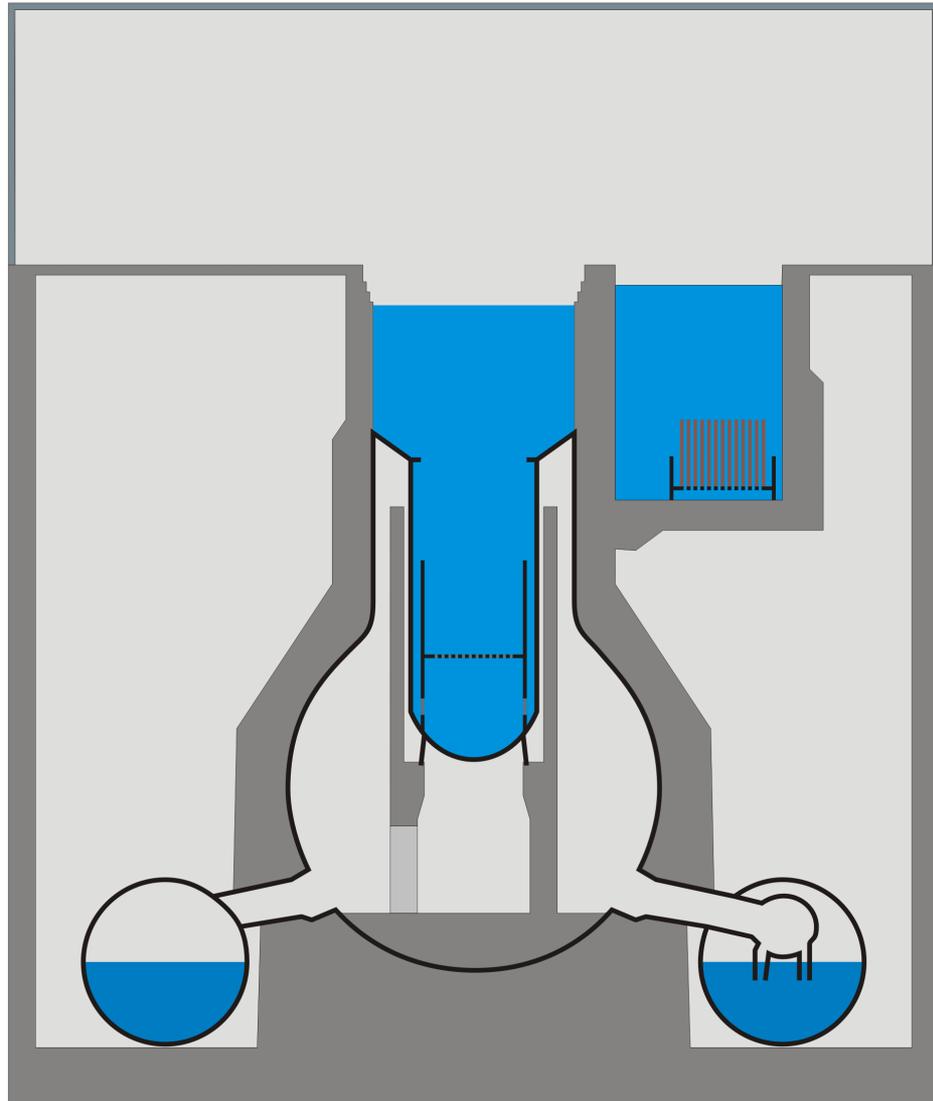
- ▶ La piscine de désactivation est située sur le plancher de service
 - ◆ Du fait de la maintenance, tous les éléments du coeur de la tranche 4 étaient en piscine de désactivation
 - ◆ Assèchement des piscines
 - Tranche 4: en 10 jours
 - Tranches 1-3,5,6 en quelques semaines
 - ◆ **Fuites des piscines du fait du séisme ?**

- ▶ Conséquences
 - ◆ Fusion du coeur en air
 - ◆ Presque pas de rétention des produits de fission
 - ◆ Rejets importants

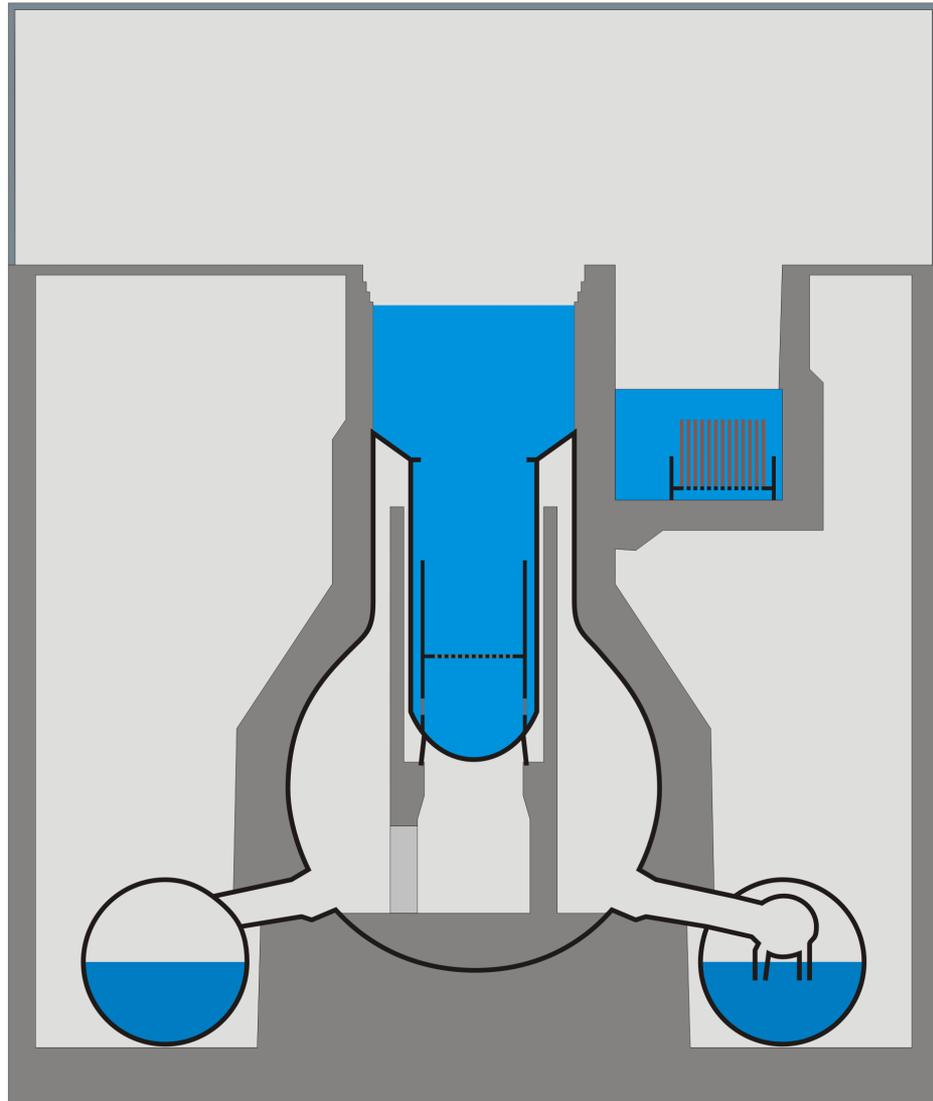
- ▶ La piscine de désactivation est située sur le plancher de service
 - ◆ Du fait de la maintenance, tous les éléments du coeur de la tranche 4 étaient en piscine de désactivation
 - ◆ Assèchement des piscines
 - Tranche 4: en 10 jours
 - Tranches 1-3,5,6 en quelques semaines
 - ◆ **Fuites des piscines du fait du séisme ?**
- ▶ Conséquences
 - ◆ Fusion du coeur en air
 - ◆ Presque pas de rétention des produits de fission
 - ◆ Rejets importants
